**Utenos rajono Utenos tvenkinio ant Rašės (Raudesos) up. hidrotechnikos statinių specializuotos apžiūros (statinio ekspertizės) aktas Nr. 17-5RA-SE**

**UŽSAKOVAS:** Utenos rajono savivaldybės administracija

2017-11-20  
Vilnius

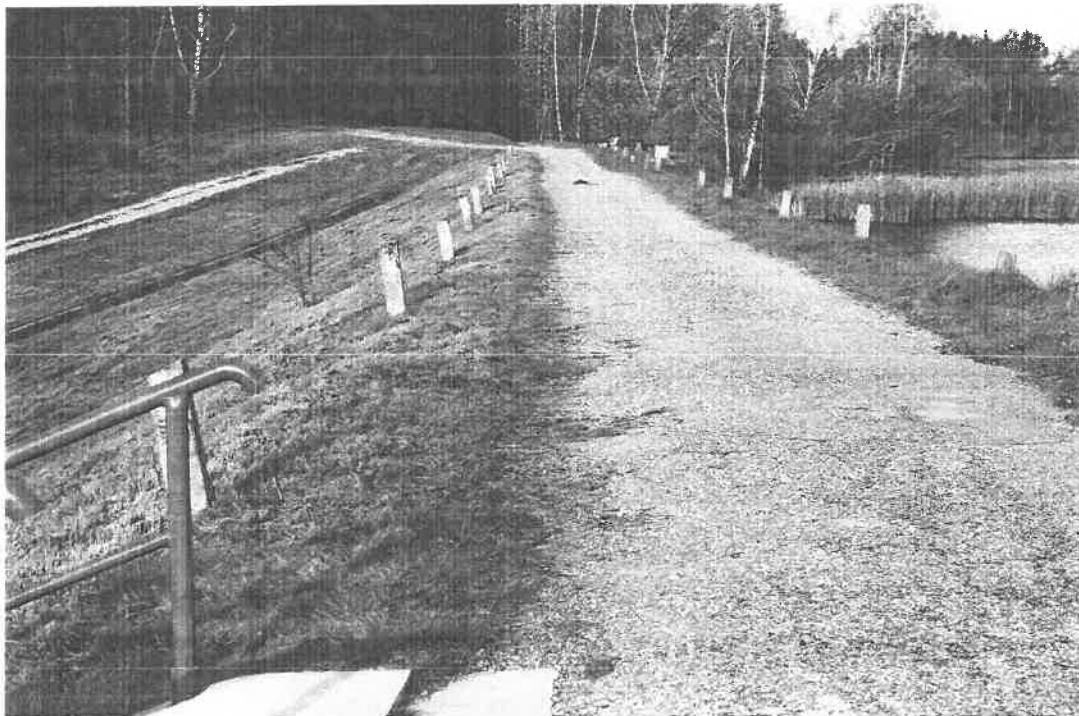
**1. Žemių užtvankos ketera.**

Keteroje nusidėvėjusi ir duobėta asfaltbetonio danga, keliose vietose perkasta ir užpilta žvyru, kraštuose susiformavę velėnos gūbriai, dalis sargšulių deformuota, keletas jų nulaužta. Sargšuliai nenudažyti.

2. Suremontuoti žemių užtvankos keterą, padengiant nauju asfaltbetonio sluoksniu, kelkraščius pagal reikalavimus suprofiliuojant ir pašalinti velėnas, įrengti naujus sargšulius arba signalinius stulpelius. Atstatyti aukštutinio šlaito deformuotas vietas, sutrūkusias ir susidėvėjusias šlaito tvirtinimo plokštės pakeisti naujomis. Plokščių tinkamumą nustatyti tik pažeminus tvenkinio vandens lygi

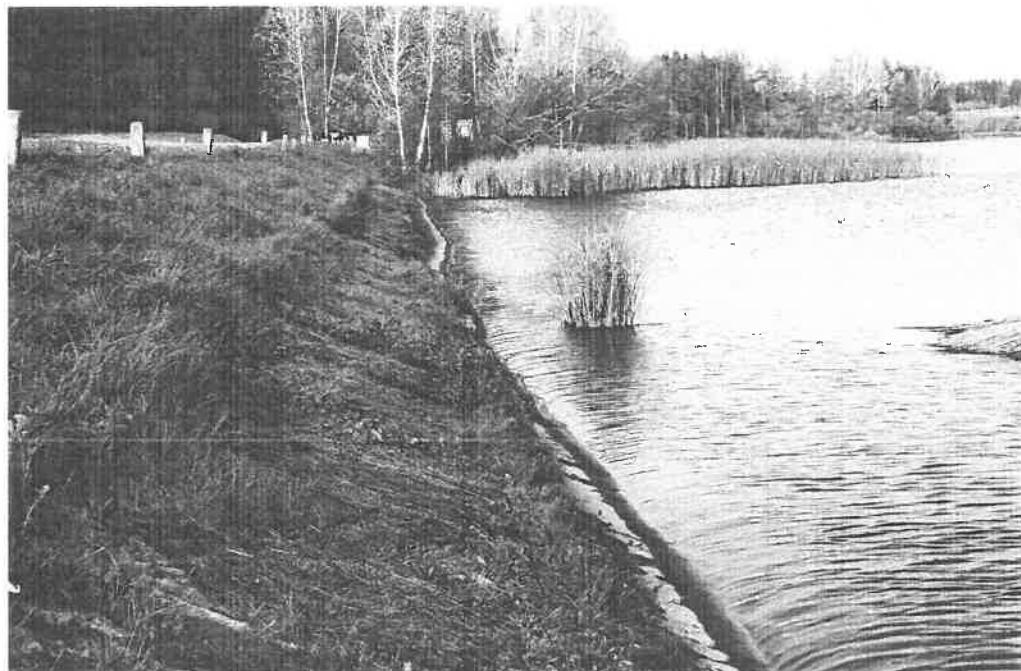
**2. Aukštutinis užtvankos šlaitas.**

Šlaitas tvirtintas g/b plokštėmis, jos užaugusios velėna, žolėmis. Vietomis šlaitas suslūgęs, plokštės nežymiai deformuotos.

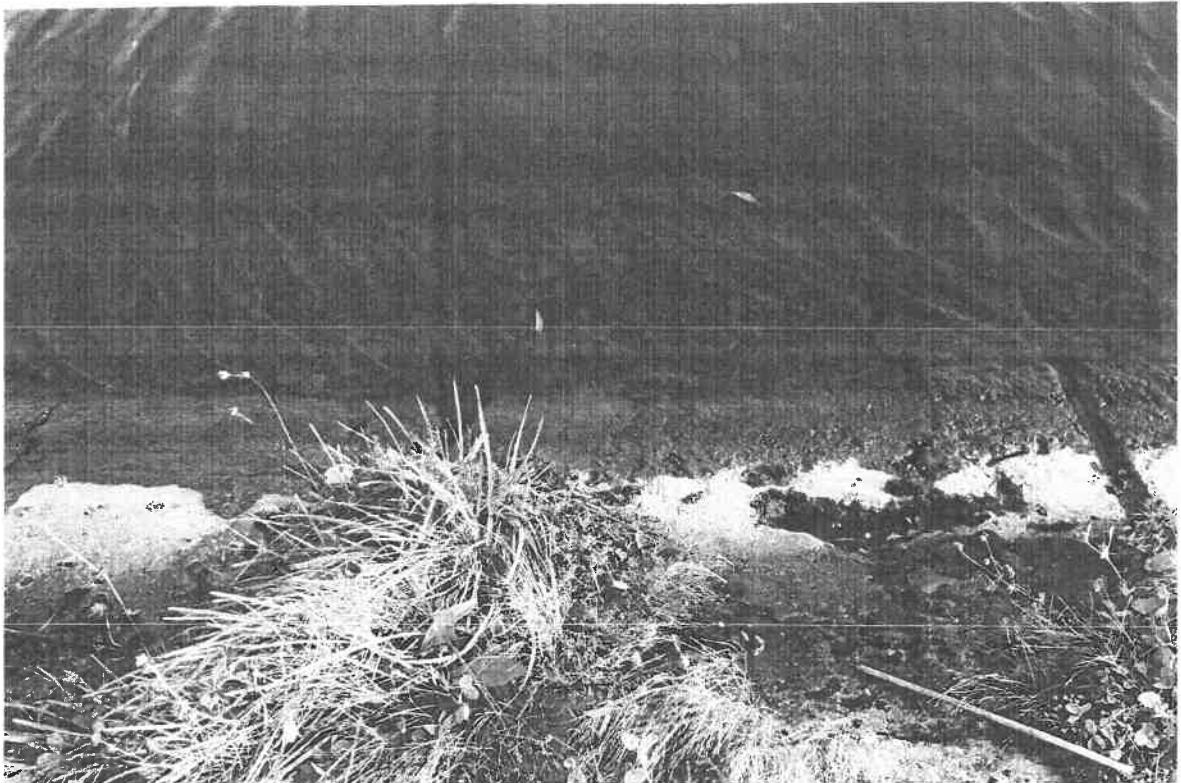
Ties tvenkinio vidutiniu vandens lygiu plokščių siūlės ištrupėjusios, didžioji dalis plokščių sutrūkusios.

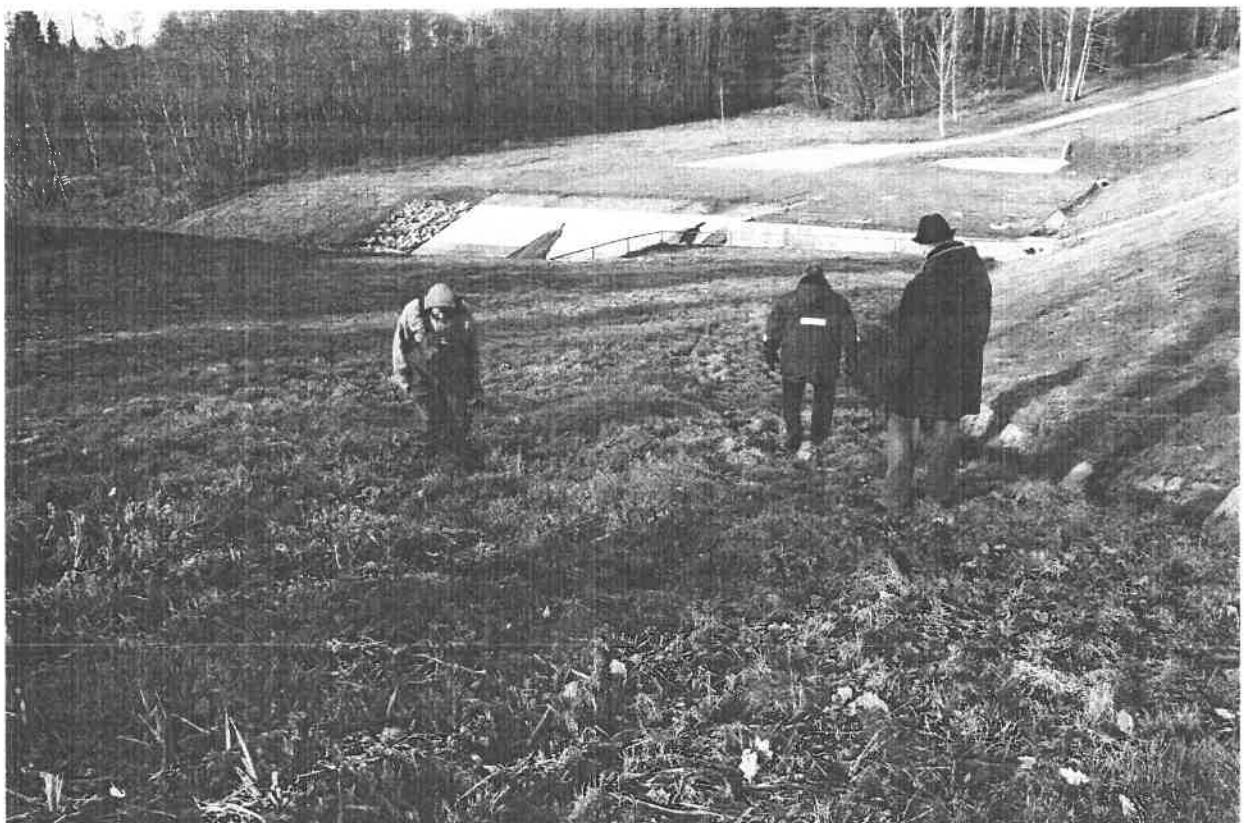
### 3. Žemutinis užtvankos šlaitas.

Žemutiniame užtvankos šlaite ryškūs filtracinio vandens per žemių užtvanką išsikrovimo požymiai, šlaite stovi vanduo, formuoja vandens augalijos bendrijos.

Šlaite, dešiniajame krante, įrengtas dekoratyvinis baseinas su vandens kriokliu.

6. Per užtvankos žemutiniame šlaite įrengtą metalinių įlaidų sienos viršų prateka filtracinis vanduo iš tvenkinio pusės ir drékina užtvankos žemutinį šlaitą žemiau įlaido. Požymiai: šlaitas ir užtvankos pylimo papédė įmirkę, paviršinio vandens nuvedimo latakuose renkasi vanduo, šlaite formuojas vandens augalijos bendrijos. Bendra užtvankos žemutinio šlaito būklė yra nepatenkinama. Pagal STR 2.05.17:2005 „Gruntinių medžiagų užtvankos“ žemutinis užtvankos šlaitas turi būti pastoviai sausas, depresijos kreivė neturi išeiti į užtvankos šlaito paviršių. Siūlome aukšciau metalinio įlaido (šalia įlaido sienos) įrengti atvirkštinį – užtvankos šlaitą drenuojančią filtrą ir drenažą (ne mažiau 200 mm skersmens) ne mažiau dviejų metrų gylyje nuo žemės paviršiaus, įrengiant filtrą per visą įlaidinės sienos ilgį. Rekomenduojame drenažo žiotis išleisti į pratekėjimo dalies vamzdyną arba per metalinį įlaidą į risbermą žemiau vidutinio vandens lygio.

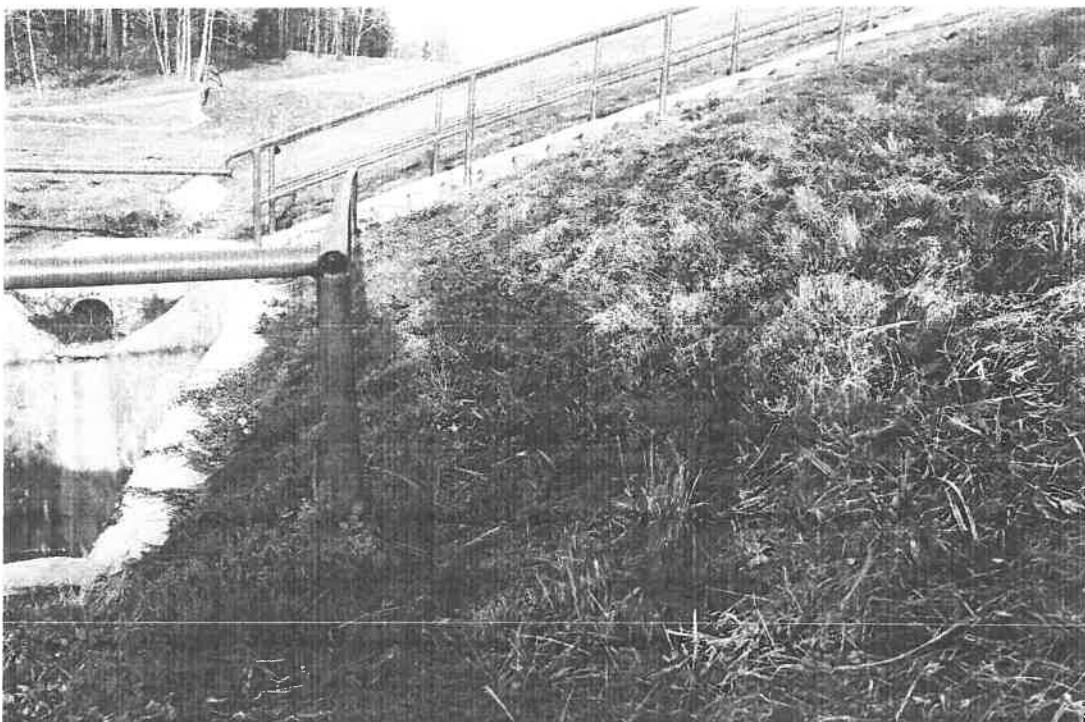
Šlaite, ties risbermos galine sienute, išsikrauna filtracinis vanduo. Šlaitas užmirkęs, iš latakų vanduo teka ant ištekėjimo dalies betono konstrukciją, jas ardydamas.

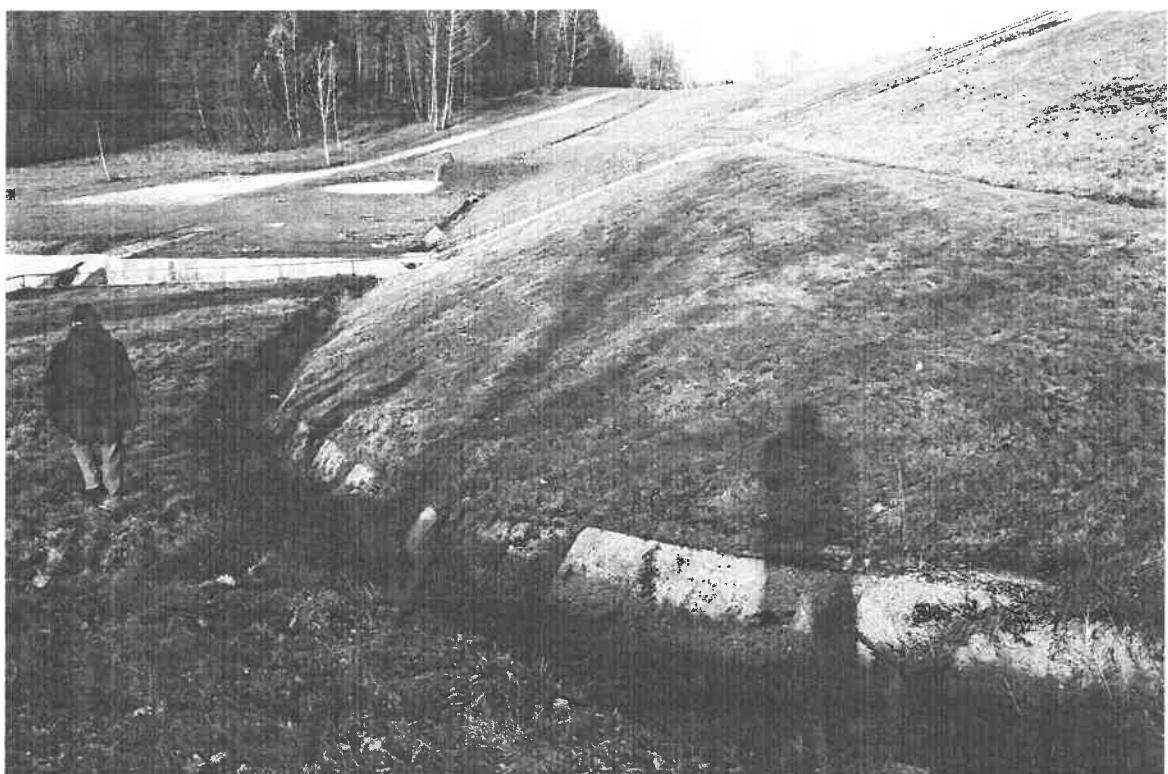
Žemutinis šlaitas nušienautas, šlaite įrengti paviršinio vandens surinkimo ir nuleidimo latakai. Latakų betonas dalinai nusidėvėjęs, kai kurios siūlės išstrupėjusios, užaugusios žolėmis. Nulipimui į užtvankos papėdę neseniai suremontuoti g/b laiptai ir turėklai, jų būklė gera.

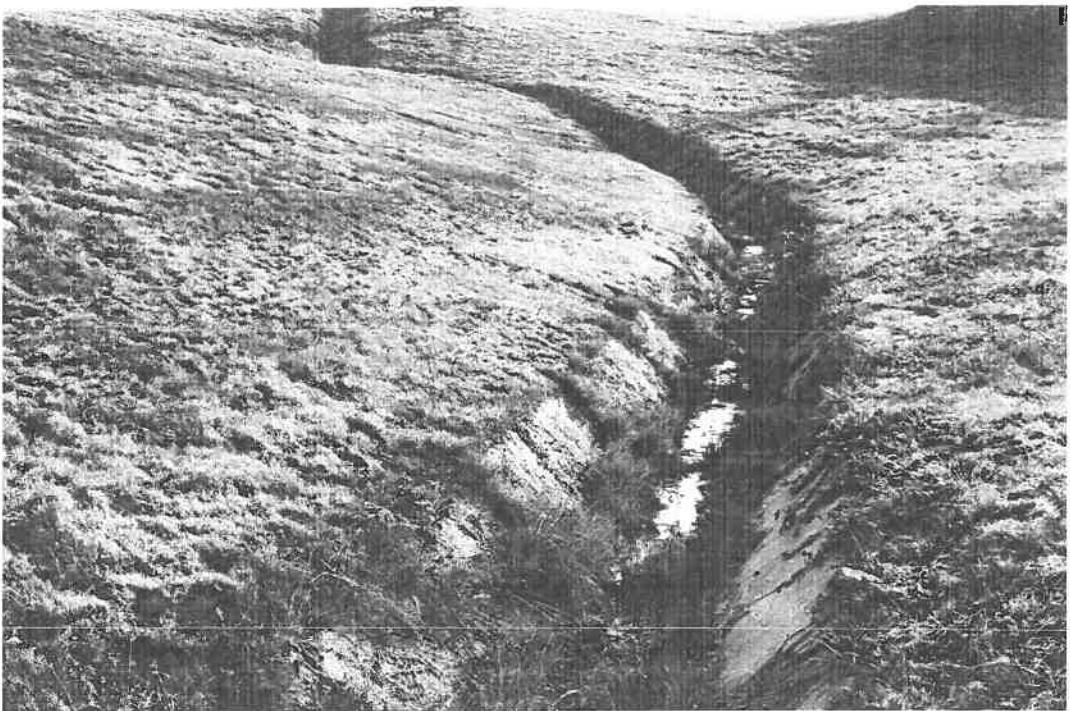
Paliki seni, aptrupėję su išsikraipiusiu nuolydžiu g/b latakai blogos būklės. Dėl filtracinio vandens išsikrovimo žemutinio šlaito latake stovi vanduo

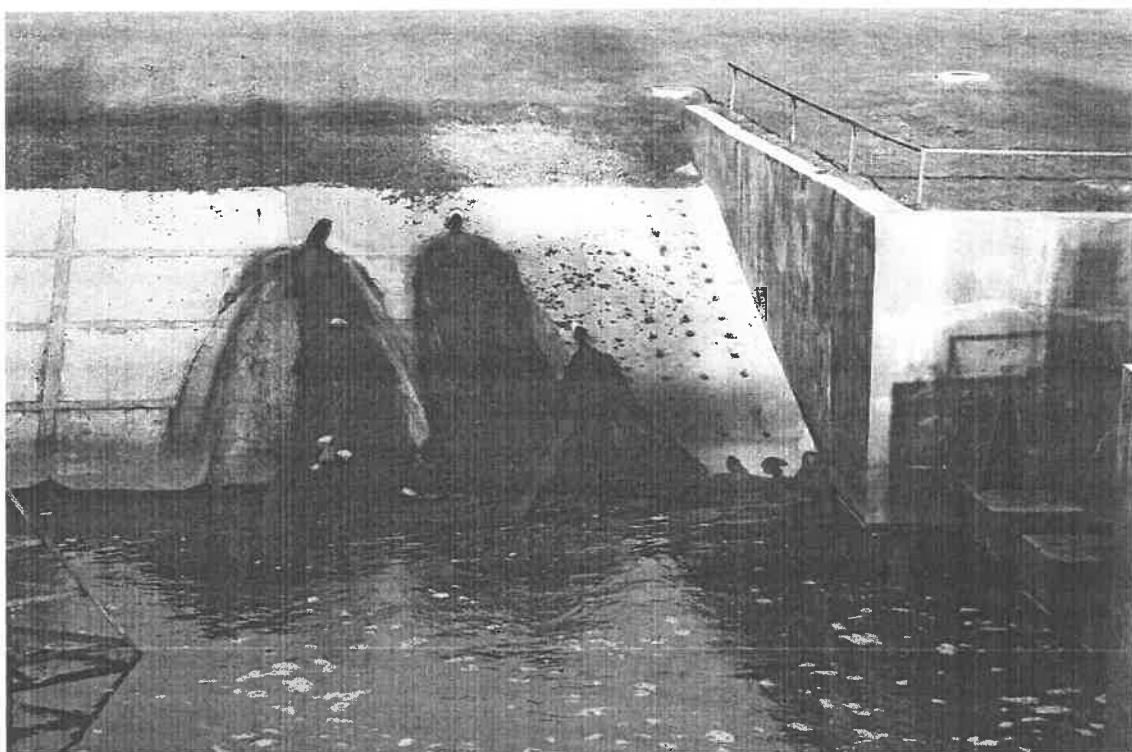
#### 4. Drenažas ir jo elementai.

Užtvankos papédėje gausiai išsikrauna geležingas šaltinių vanduo. Iš per aukštai įrengtų drenažo žiočių ištekančiam vandenye esanti geležis, reaguodama su oru sudaro rudos spalvos geležies oksido sąnašas, kurios kemša drenažo žiotis ir gadina estetinį vaizdą, drenažas yra per mažo skersmens. Pagal MND-26 reikalavimus geležinguose gruntuose drenažo žiotys turi būti išleidžiamos po vandeniu.

5. Sprendžiant pagal risbermos sienutėse įrengtų drenažo žiočių padėtį (iš drenažo žiočių vanduo nebėga) ir tai, kad sienutes apatinė (po drenažo žiotimis) dalis praleidžia vandenį, daroma išvada, kad atvirkštinis filtras per seklus. Būtina įrengti atvirkštinį filtrą iki vidutinio vandens lygio risbermoje, atvirkštinio filtro dugne įrengiant drenažą (skersmuo ne mažiau 200 mm) o žiotis įrengiant po vandeniu. Atvirkštinį filtrą įrengti pagal visą risbermos sienų perimetrą.

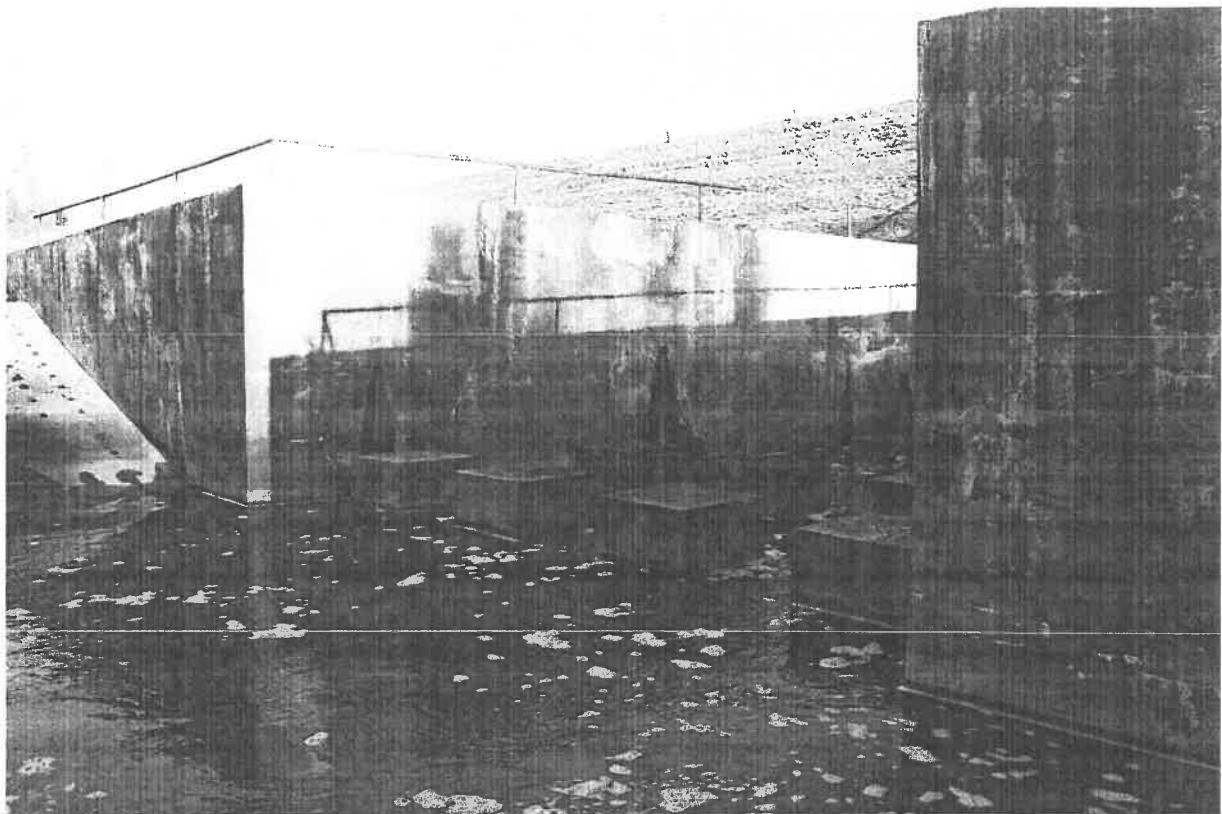
Analogiškai užtvankos drenažo žiotys įrengtos risbermos sienutės vidurinėje dalyje.

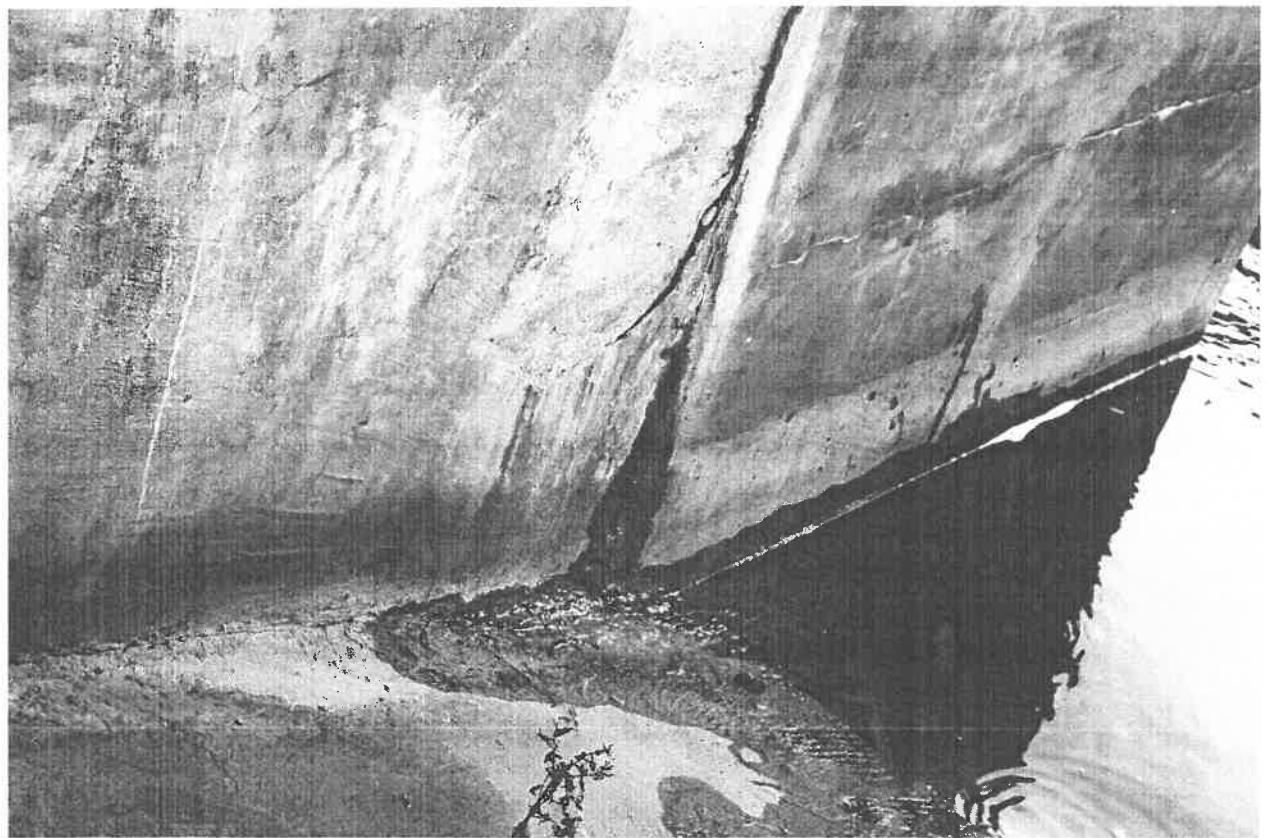
Per risbermos sienų deformacinės siūlės plyši prasisunkia filtracinis, drenažu nesugaudytas, vanduo. Remontinis betono sluoksnis nutrupėjės, neatlaikės garantinio laikotarpio.

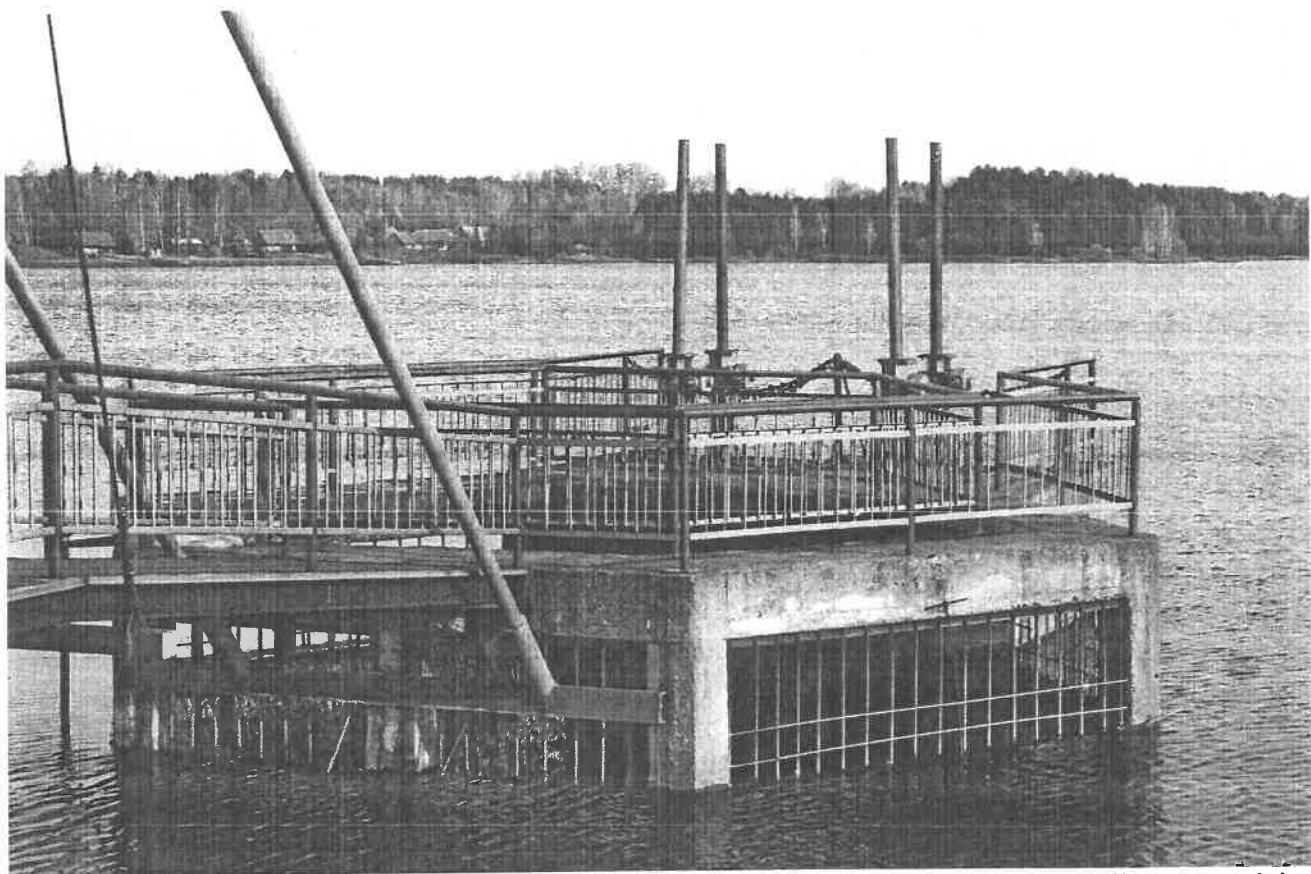
##### **5. Perteklinio vandens pralaidos (PVP) itekėjimo dalis.**

Įrengta šachtinė PVP itekėjimo dalis. Ant sienų auga samanos, matosi karbonizacijos požymiai, matomi keletas pratekėjimų per sienas. Žymesnių defektų nepastebėta.

1. Užsakovas turi apsispręsti ar šachtos viršutinę dalį rekonstruoti pagal 2012-07-27 patvirtintą specifikaciją parengtus projektinius pasiūlymus arba užtvankos šachtą iš vidaus iki dugno, o išorėje ne mažiau 3,0 m nuo keteros, su šachtos taureliais ir tarnybiniu tilteliu suremontuoti padengiant iš abiejų pusų sudėtiniu betono skiediniu su armatūros tinkleliu, surištu su esamu betonu. Tam reikės pažeminti tvenkinio vandens lygi.

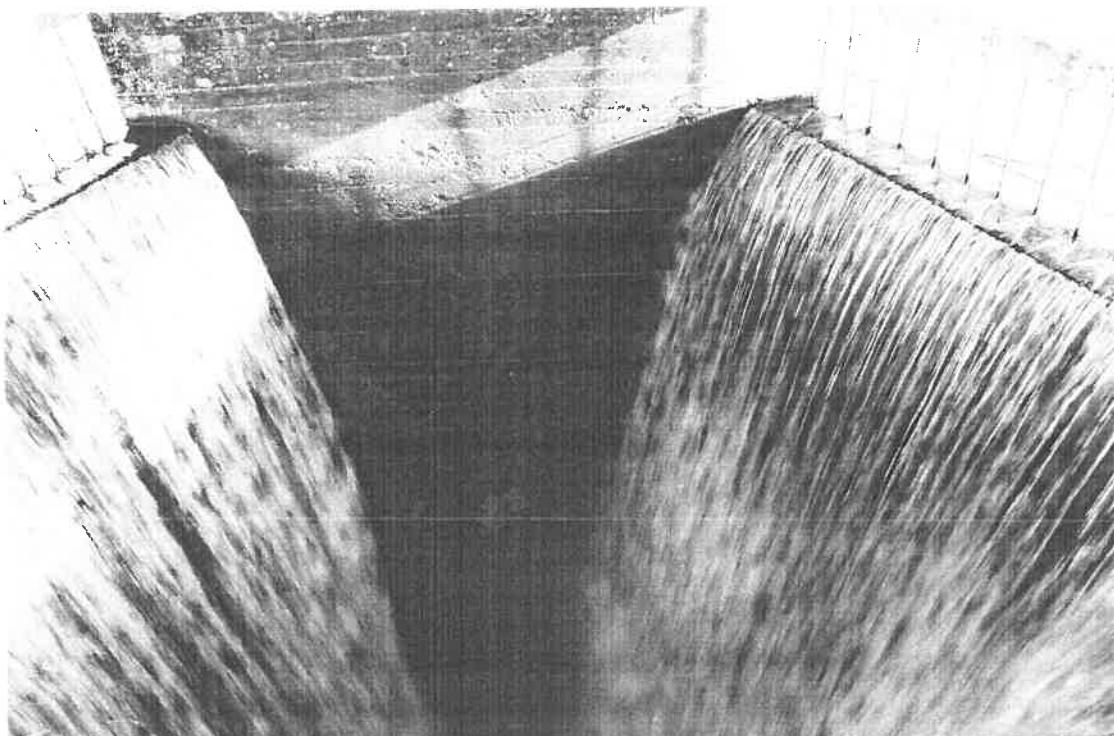
Šachtos vidinėse sienose yra betono korozijos požymiai, nutrupėjimai, betonas nevienalytis.

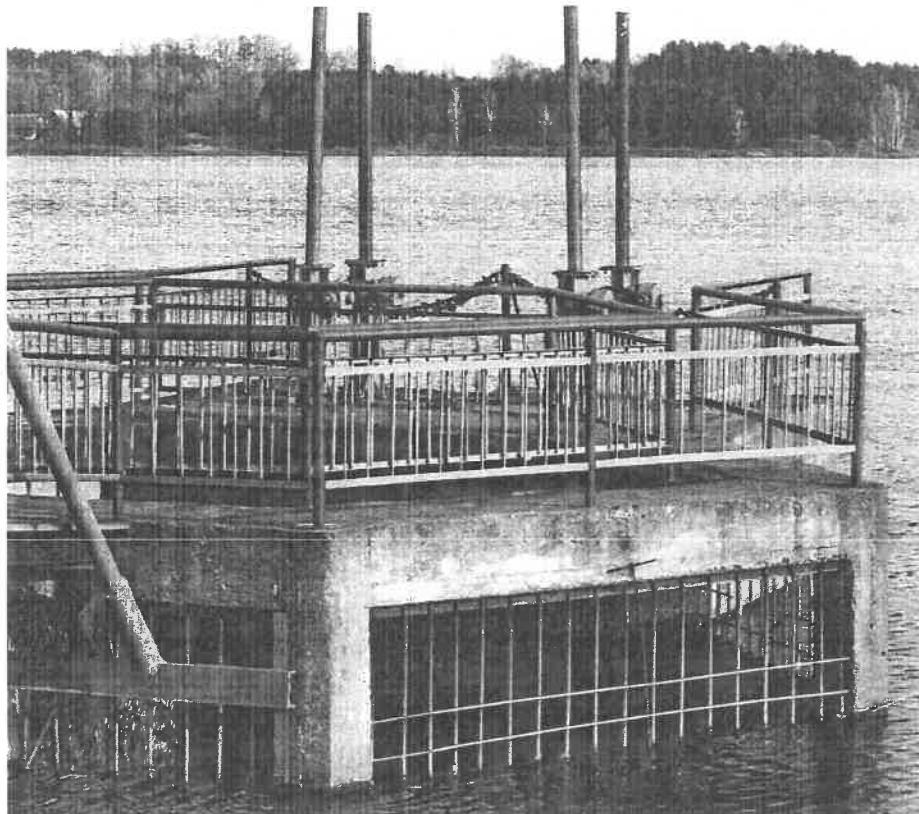
## **6. Uždoriai ir pakėlimo mechanizmas.**

Uždoriai įrengti apie 10 metrų gylyje po vandeniu, todėl jų apžiūrėti nebuvo galimybės. Pakėlimo mechanizmai su komplektuoti ir nudažyti senokai, yra rūdijimo požymiai, sraigtai seniai tepti, yra sukietėjusio tepalo liekanų ant paviršiaus. Niekada nebandyti.

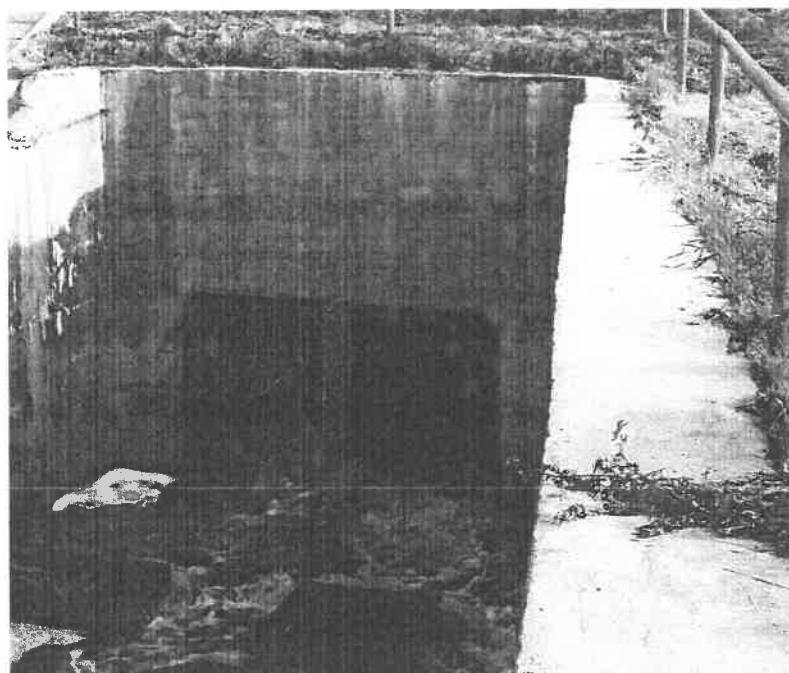
## **7. PVP pratekėjimo dalis.**

Daugelyje vietų per sandūras filtruojasi geležingi gruntuiniai vandenys. Ištyrus sandūrų užtaisymo konstrukciją nustatyta, kad sandūrų tarpai (po remontinio mišinio sluoksnių) užkišti netinkamais geotekstilės gaminiais. Visas sandūras būtina išardyti ir užsandarinti pagal teisingą konstrukciją.

3. PVP pratekėjimo dalis pagal 2015 m. parengtą projektą nebuvo numatyta rekonstruoti. Reikalinga išvalyti ištrupėjusias tarp vamzdžių siūles ir jas užbetonuoti vandeniu nelaidžiu betonu su armatūros tinklu, surištu su vamzdžių armatūra, vandens pažeistą vamzdžių paviršių padengti betono mišiniu su armavimo tinkleliu.

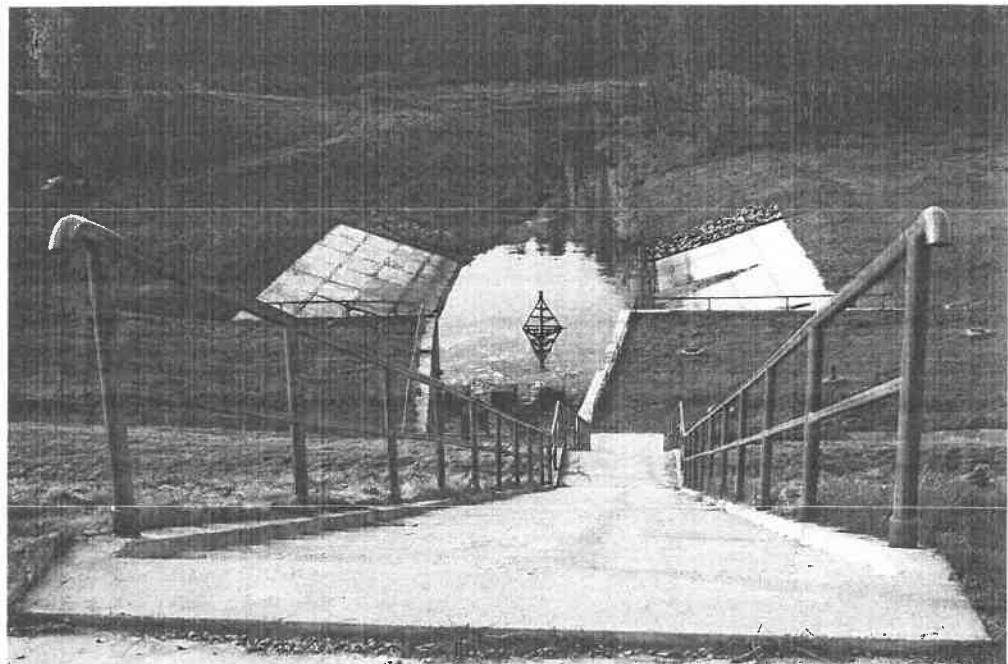
## **8. PVP ištekėjimo dalis (užslenkstis).**

Ištekėjimo dalyje įrengti (šaškių tipo) vandens srovės gesintuvai. Deformacijų ir betono pažeidimų nenustatyta. Remontuotose ištekėjimo dalies sienutėse vietomis atšokės ir nutrupėjės remontinio skiedinio sluoksnis, neatlaikės garantinio laikotarpio.

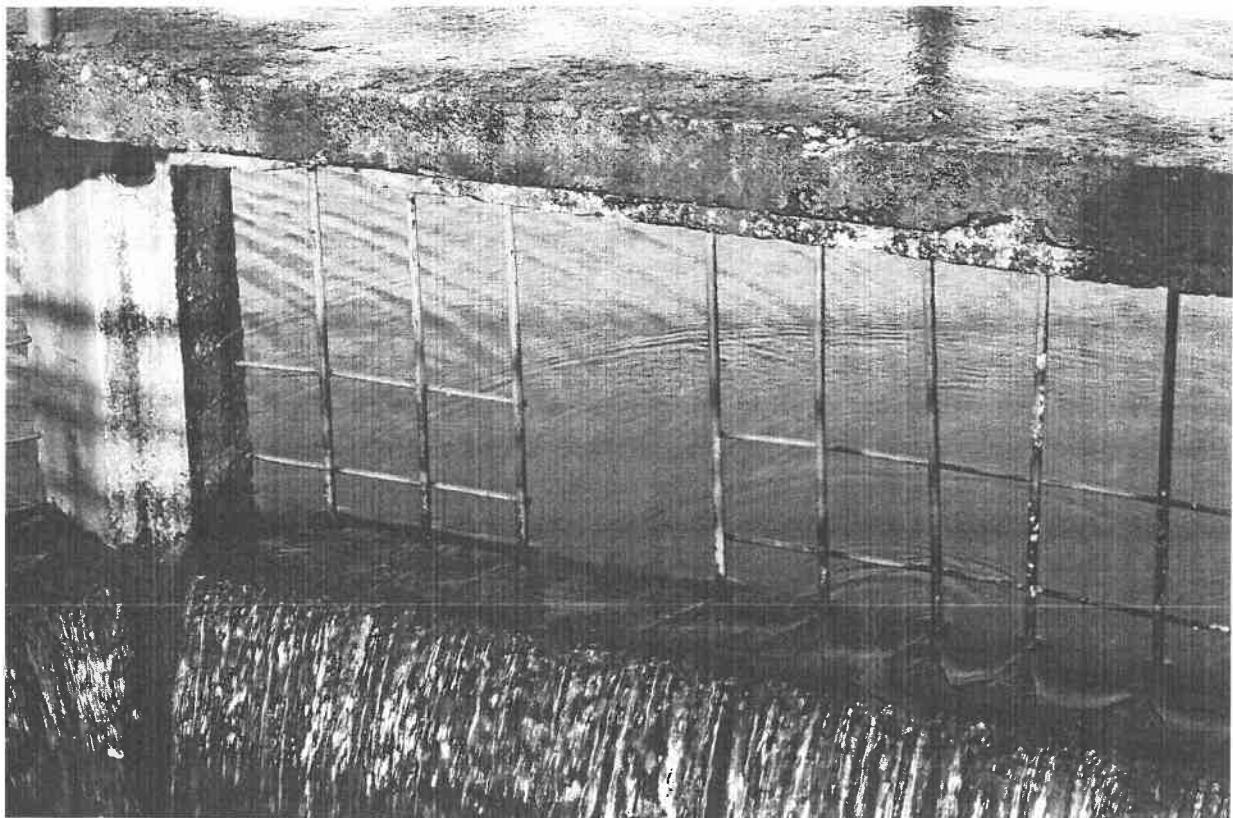
## **9. Grotos**

Nedažytos, aprūdijusios su ne visais ir išsikraipiusiais strypais

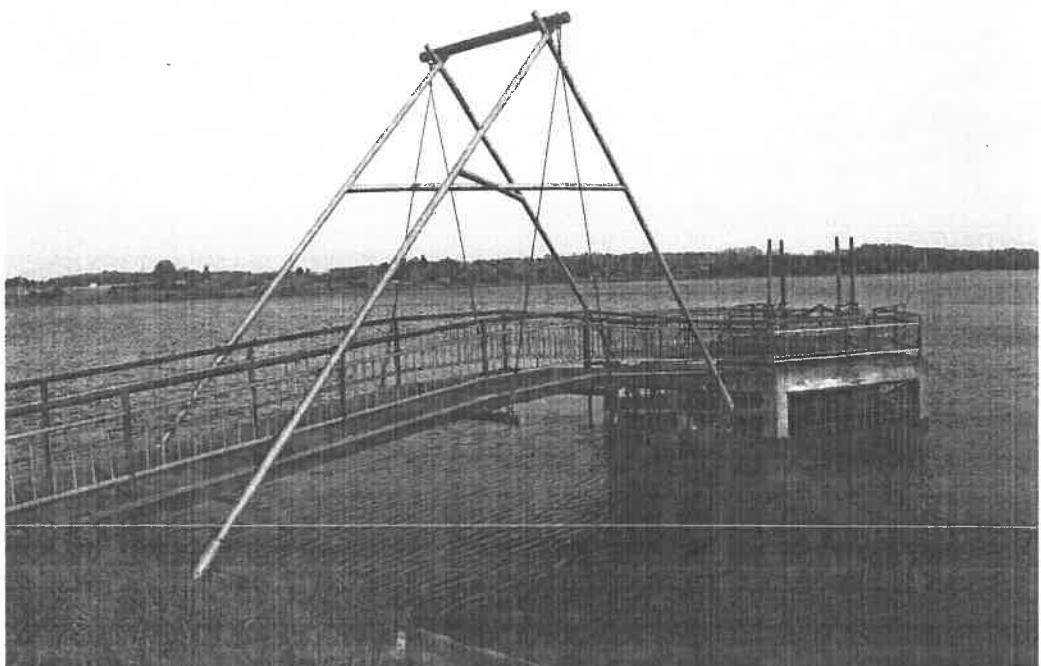
## 10. Tarnybinis tiltelis

Tarnybinis tiltelis susideda iš dviejų dalių: g/b tiltelis šachtos keteroje ir metalinis tiltelis priėjimui prie šachtos. Priėjimo prie šachtos tiltelio būklė patenkinama, žymesnių pažeidimų nenustatyta.

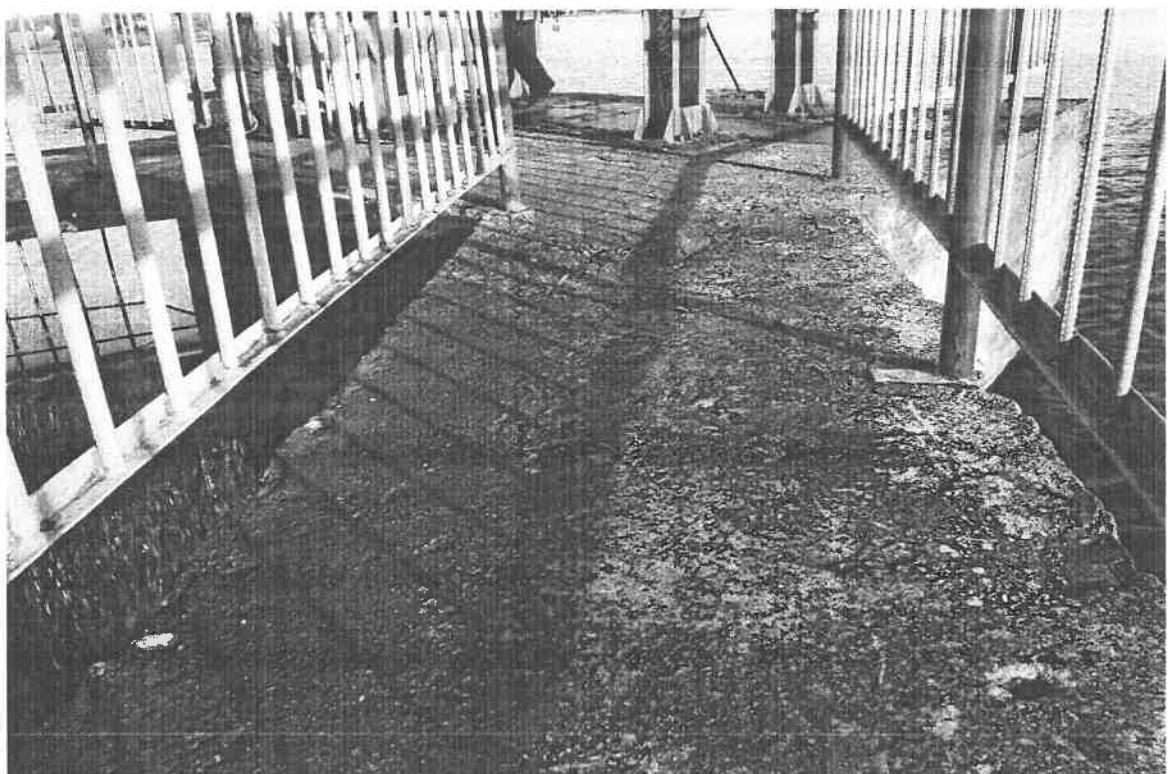
Gelžbetoninis šachtos keteros tiltelis dalinai nusidėvėjęs, kraštuose vietomis nutrupėjęs betonas, danga nelygi. Šachtos turėklai nudažyti, stabilūs, tačiau tarp pagrindo ir pirmojo horizontaus strypo per didelis neleistinas atstumas. Gelžbetoninių konstrukcijų elementų betono gniuždomojo stiprio matavimai atliki pagal LST EN 1204-2:2003 reikalavimus naudojant tampraus atšokimo principu veikiantį prietaisą Šmidto plaktuką 2 vietose, rasta betono stiprio klasė artima C12/15 ir C20/25 neatitinka normatyvo.

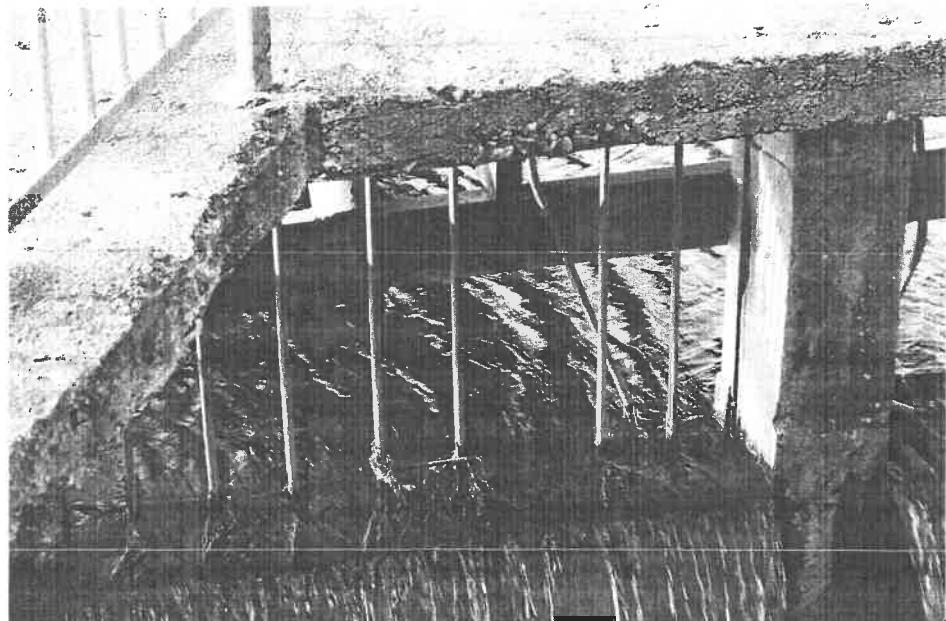
## **11. Taurai ir taureliai.**

Pažeistas taurų ir taurelių betono sluoksnis ties NPL įtekėjimo pusėje, betono ištrupėjimai dvieju taurų viršutinėje dalyje, matosi atidengti armatūros strypai.

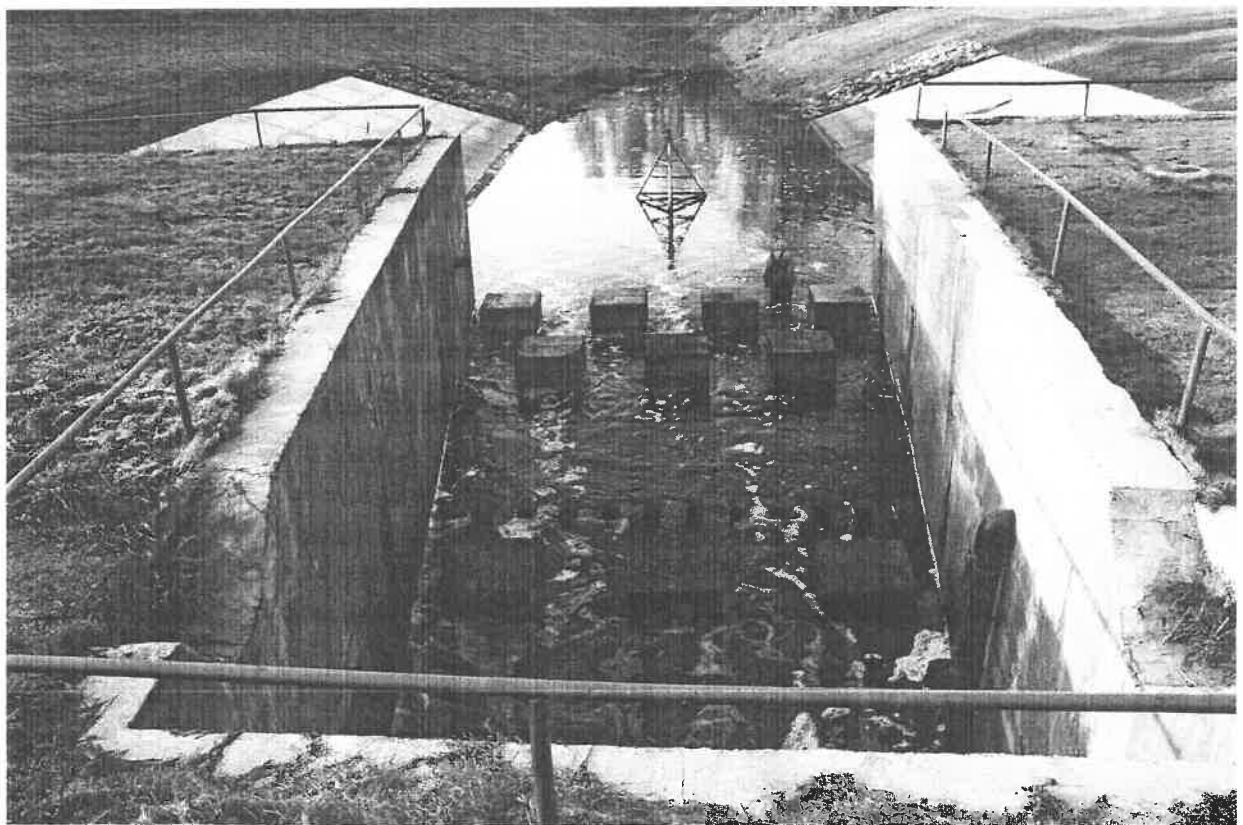
## **12. Risberma**

Risbermos vertikalios sienos remontuotos 2015m., neatlaikė garantinio laikotarpio, vietomis atšokės ir nutrupėjės remontinio skiedinio sluoksnis, ties deformacinėmis siūlėmis pastebimi iki 0,5 cm pločio plyšiai betone. Prie risbermos sienučių įrengta apsauginė tvorelė neatitinka saugumo reikalavimų (tarpai per reti ir aukštis per mažas).

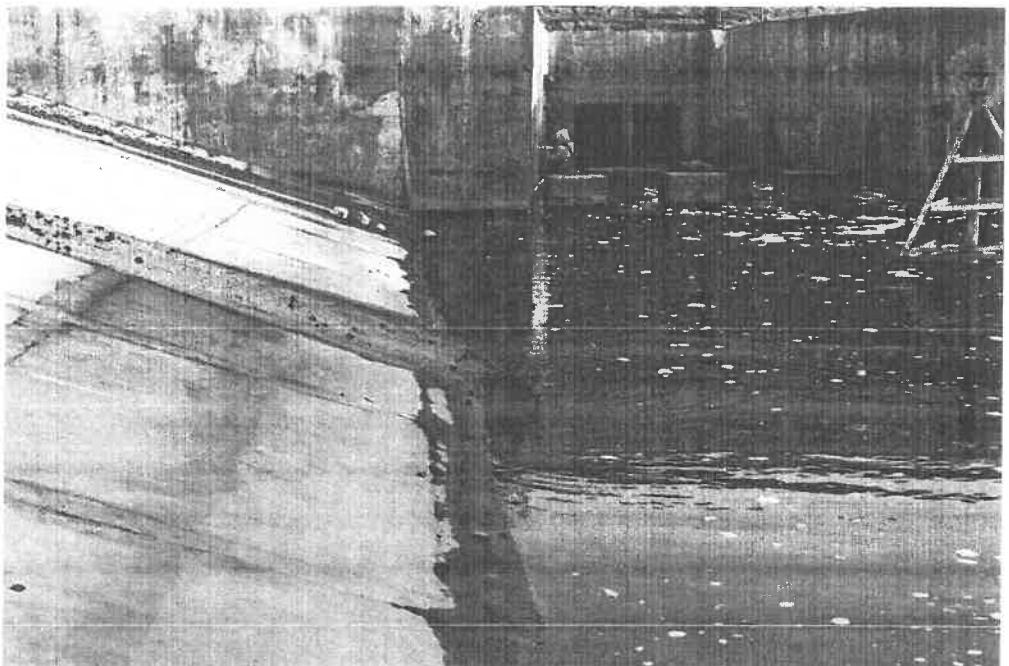
Per risbermos sienučių apatinę dalį prasisunkia geležingas filtracinis vanduo. Iš remontinio skiedinio ir betono išsiplauta kalcio junginiai – matomos baltos dėmės. Nustatytais risbermos sienutės betono stiprumas C20/25 neatitinka normatyvo.

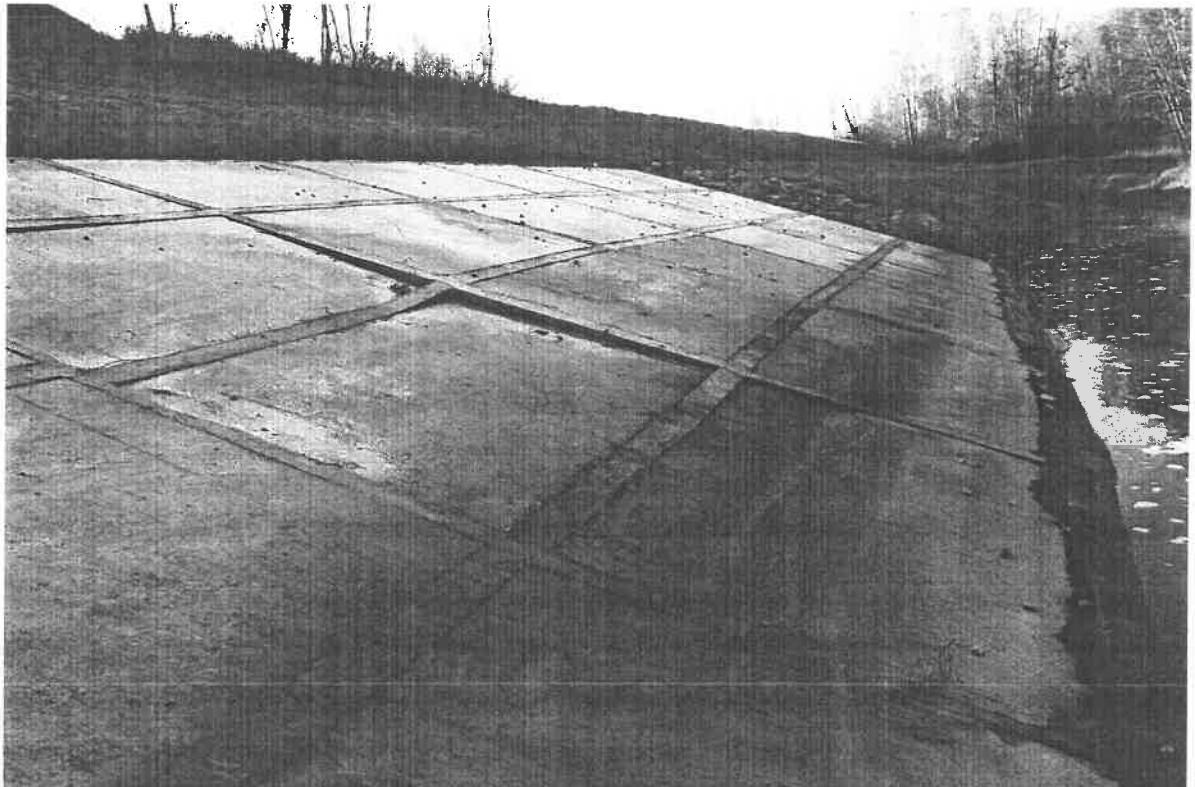
### 13. Galinis tvirtinimas.

Galino tvirtinimo vidurinėje dalyje g/b dugno plokštės yra iškeltos ir deformuotos. Po plokštėmis atsiradusios tušumas ir plyšiai. Kairiajame sutvirtintame šlaite dalis plokščių nusėdusios.

4. Galinio tvirtinimo dugno vidurines iškeltas ir deformuotas g/b plokščių 2 vidurines eiles demontuoti ir jų vietoje įrengti akmenų 10-30 frakcijos metinį: apie 40 cm sluoksnio storio ant 20 cm storio skaldos 6/22 frakcijos pasluoksnio. Ruožo ilgis nuo akmenų prizmės iki plokščių su angomis (atvirkštiniais filtrais). Pagal MND - 26 reikalavimus drenažo žiotys geležingame grunte turi būti išleistos žemiau vidutinio vandens lygio. Vizualinei taršai panaikinti siūlome visas įrengtas atviras drenažo žiotis išardytis, drenažo linijas įrengti po plokštėmis, žiotis išleisti į dugną po vandens horizontu. Galinio tvirtinimo šlaito tvirtinimo plokščių, dviejose apatinėse sujungimo siūlėse įrengti filtracinio vandens ištekėjimo angas su vamzdžiu (ne mažiau, kaip 100 mm skersmens). Dėl rangovo nekokybiškai atliktų darbų šlaite nusėdusias plokštės permontuoti, įrengiant tinkamą pagrindą ir užtaisant siūles.

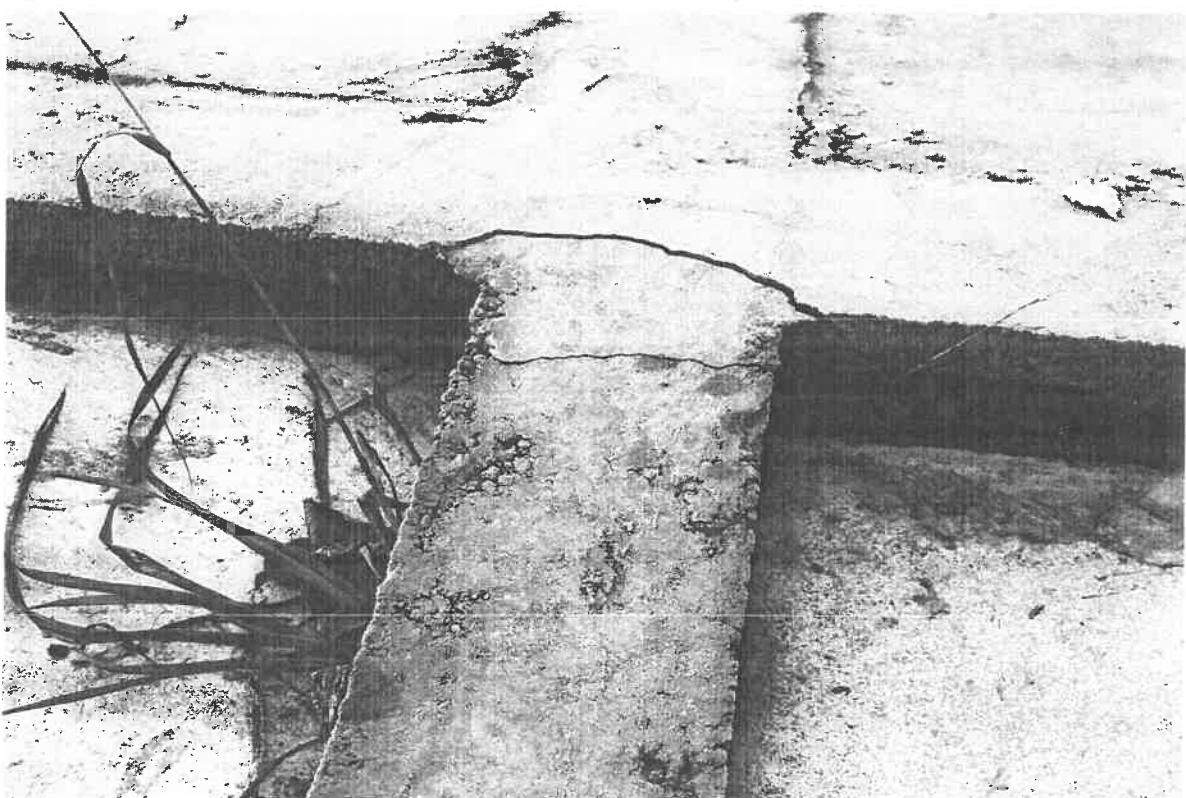
Nusėdusių plokščių zonoje deformuotos ir sutrūkusios siūlės, po plokštėmis atsiradusios tušumas, neatlaikę garantinio laikotarpio.

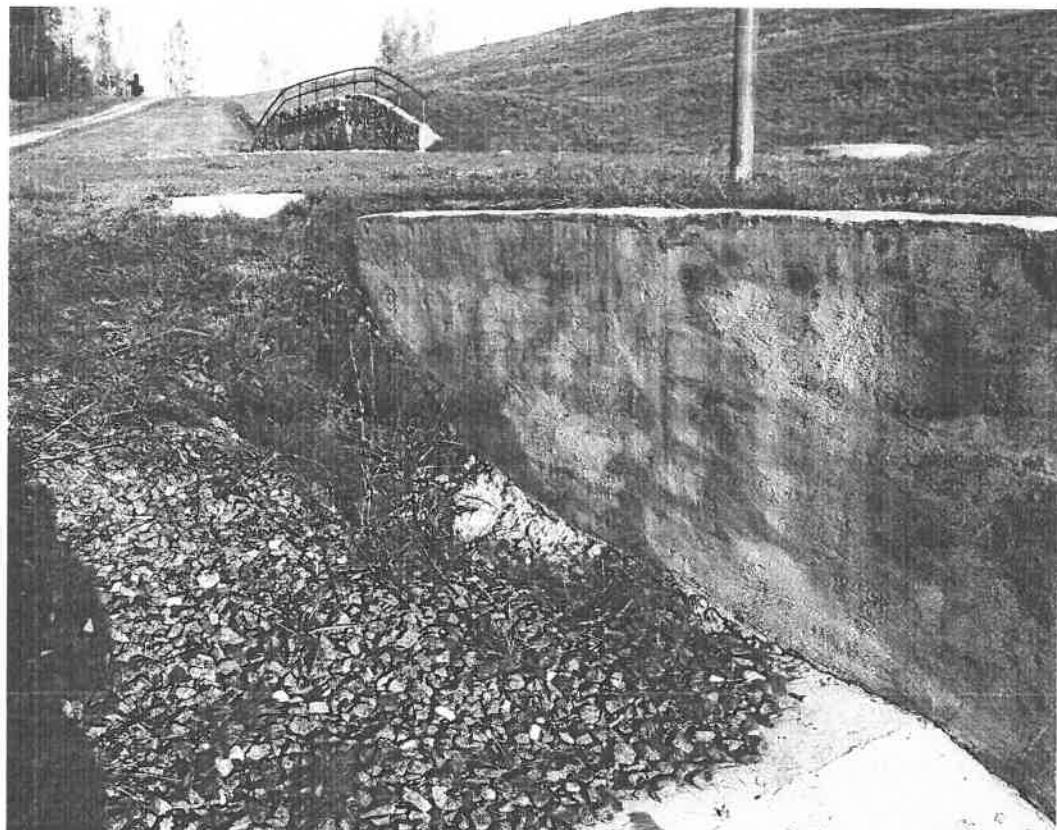
Dešiniajame krante ties risbermos sienute paviršinis vanduo ardo šlaitą.
