**Utenos rajono Utenos tvenkinio ant Rašės (Raudesos) up. hidrotechnikos statinių specializuotos apžiūros (statinio ekspertizės) aktas Nr. 17-5RA-SE**

**UŽSAKOVAS:** Utenos rajono savivaldybės administracija

2017-11-20  
Vilnius

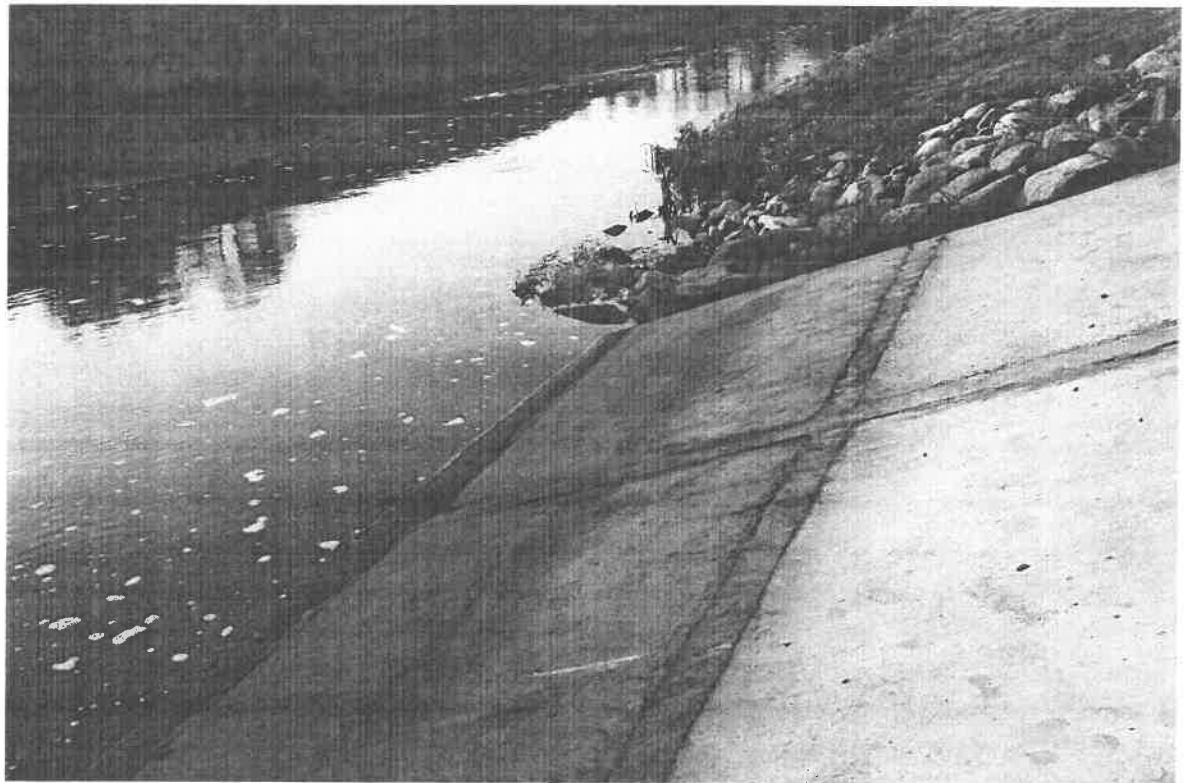
Per tvirtinimo plokščių apatinę dalį prasisunkia geležingas gruntinis vanduo, nudažydamas ruda spalva plokščių paviršių.

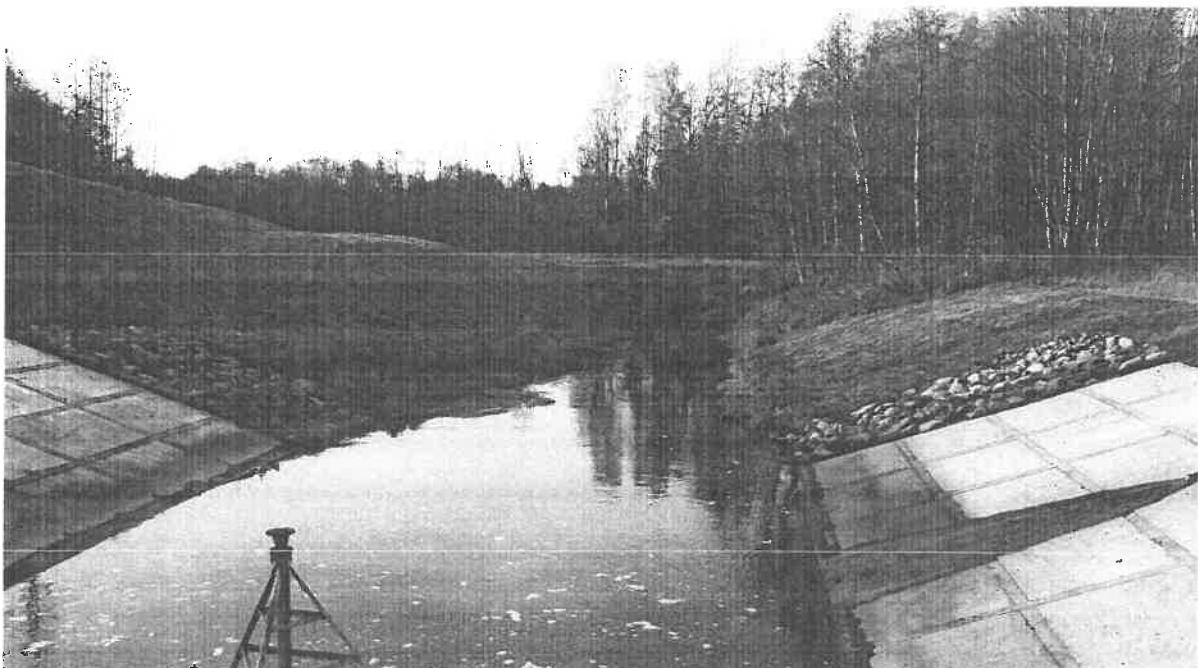
#### **14. Nutekėjimo kanalas.**

Nutekėjimo kanalo šlaitai nušienauti, šlaitų paviršius nežymiai deformuotas, ties vandens lygiu pastebimi krantų erozijos požymiai.
