Želdynų būklės ekspertizės paslauga K. Ladygos g. 18 C

2025 01 20

Želdiniai, augantys Utenos specialiosios mokyklos sklype, K. Ladygos g. 18 C.

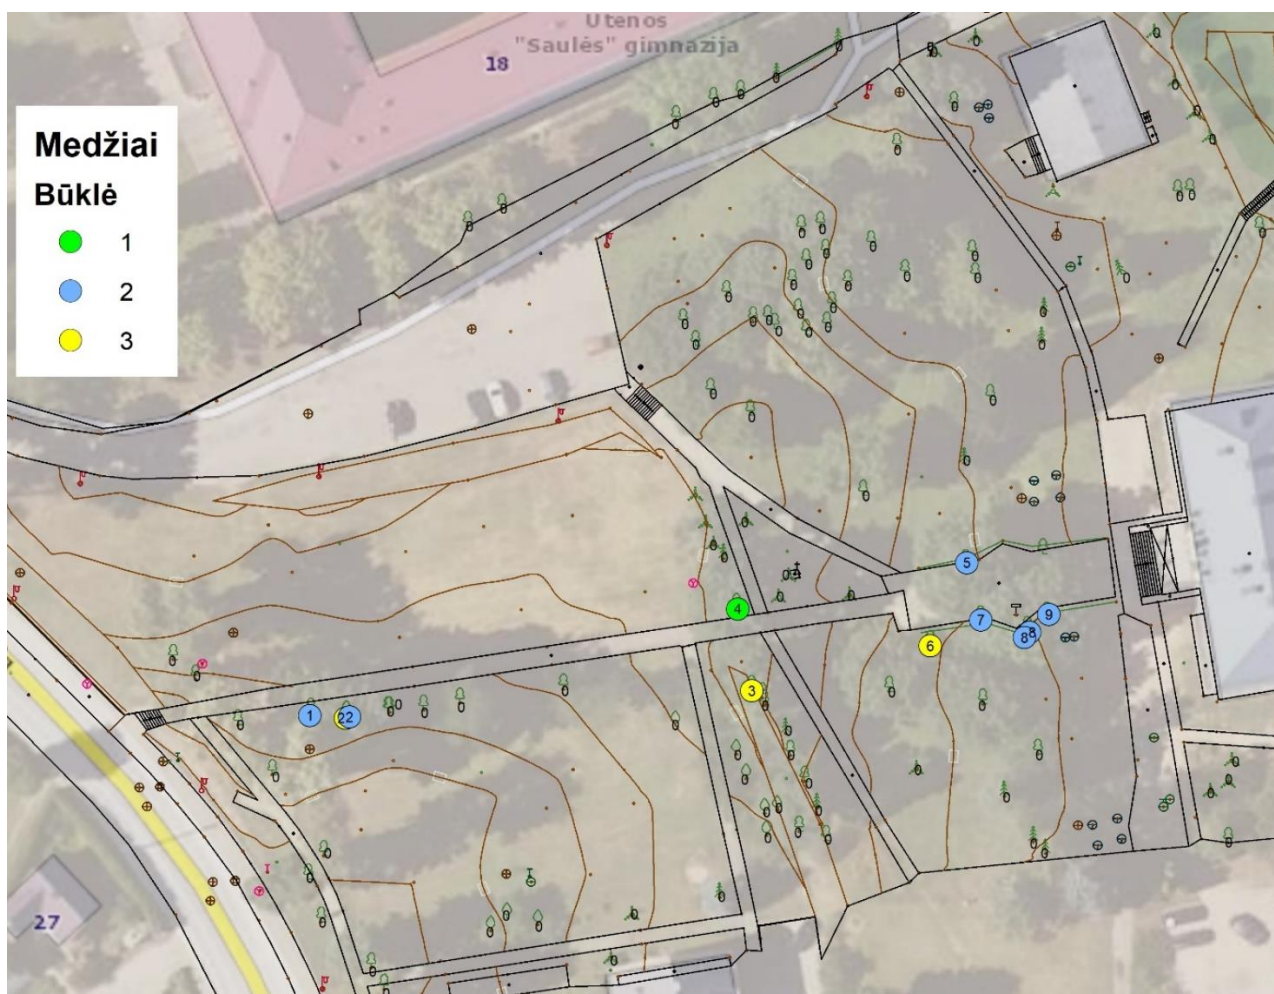
1 Pav. Vertintų 11 liemenų (9 medžių) augimo vieta ir išsidėstymas pagal būklę

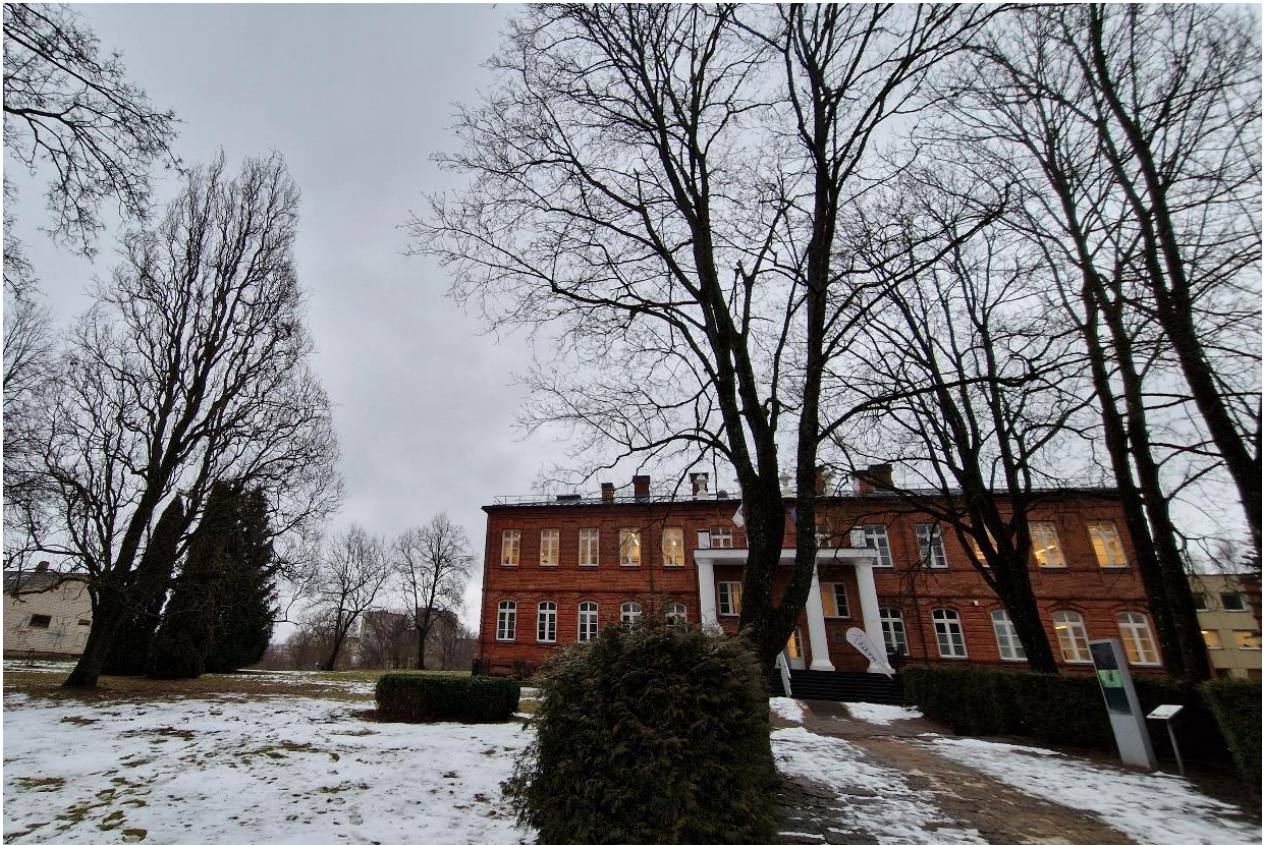
3.6. poveikis kultūriniam kraštovaizdžiui	Uždengia erdvę į gražų statinį	Neigiamas, reikia atidengti erdvę
4. Želdinių daromas žalingas poveikis – dabar ir (ar) ateityje	4.1. medžių padėtis atsižvelgiant į elektros oro linijas ir jų apsaugos zonas	nėra	Neutrali

Medžiai uždengia vaizdą į statinį, reiktų atidengti erdvę

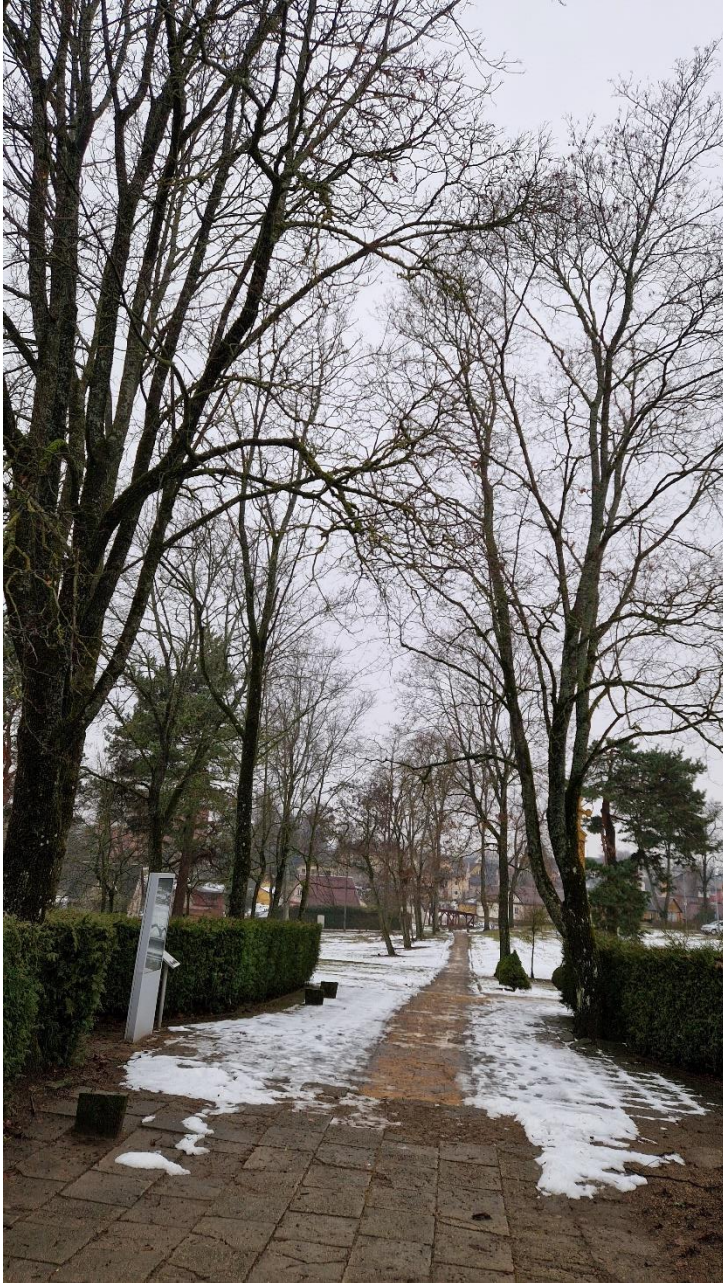
Palei takelį augančių medžių lajos per tankios

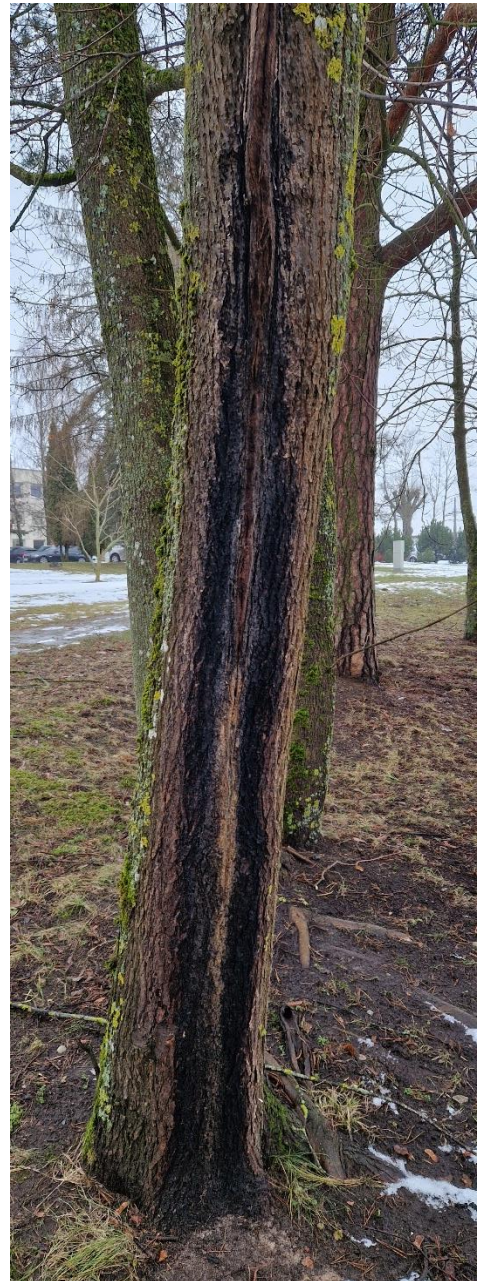
Šlapiuojanti žaizda, neperspektyvus
