## **Želdynų būklės ekspertizės paslauga Vaižganto g.**

2025 01 27

Utena

Želdiniai, augantys Vaižganto g.

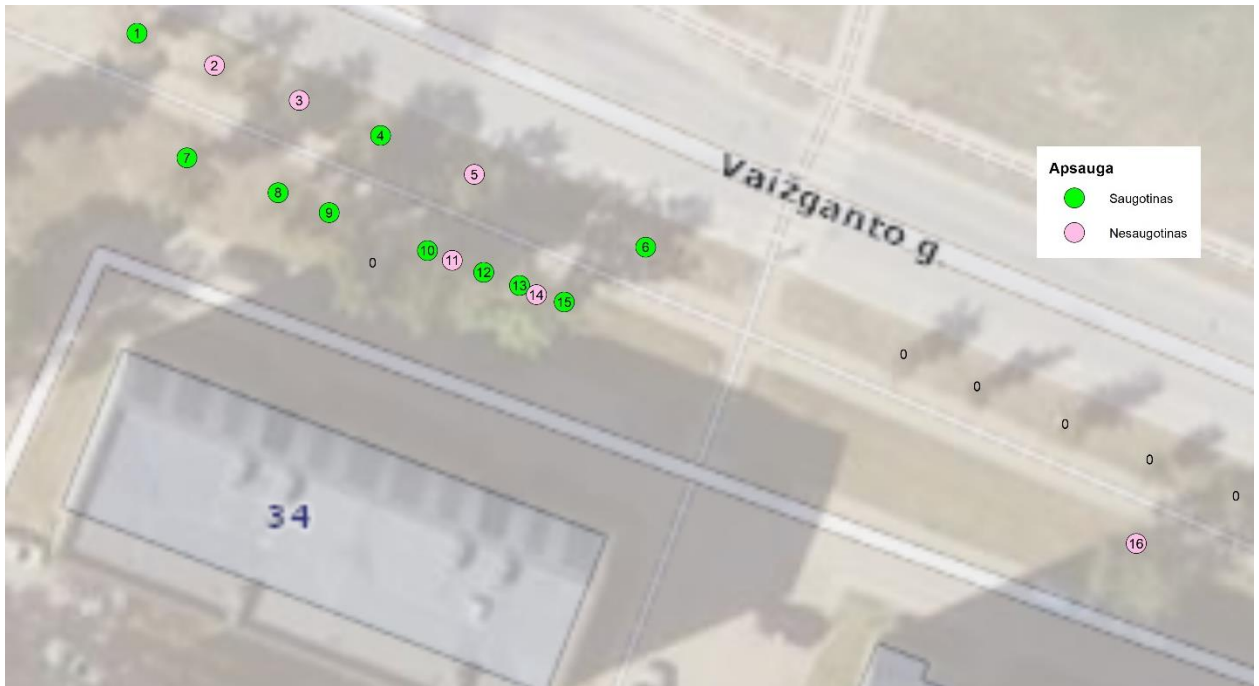
1 paveikslas. Saugotinių medžių išsidėstymas

Vaižganto g. ties 34 Nr. atkarpoje auga 12 mažalapių liepų, 3 paprastieji klevai, 1 drebulė. Saugotini yra 10 medžių, nesaugotini – 6 vnt. (1 pav.)

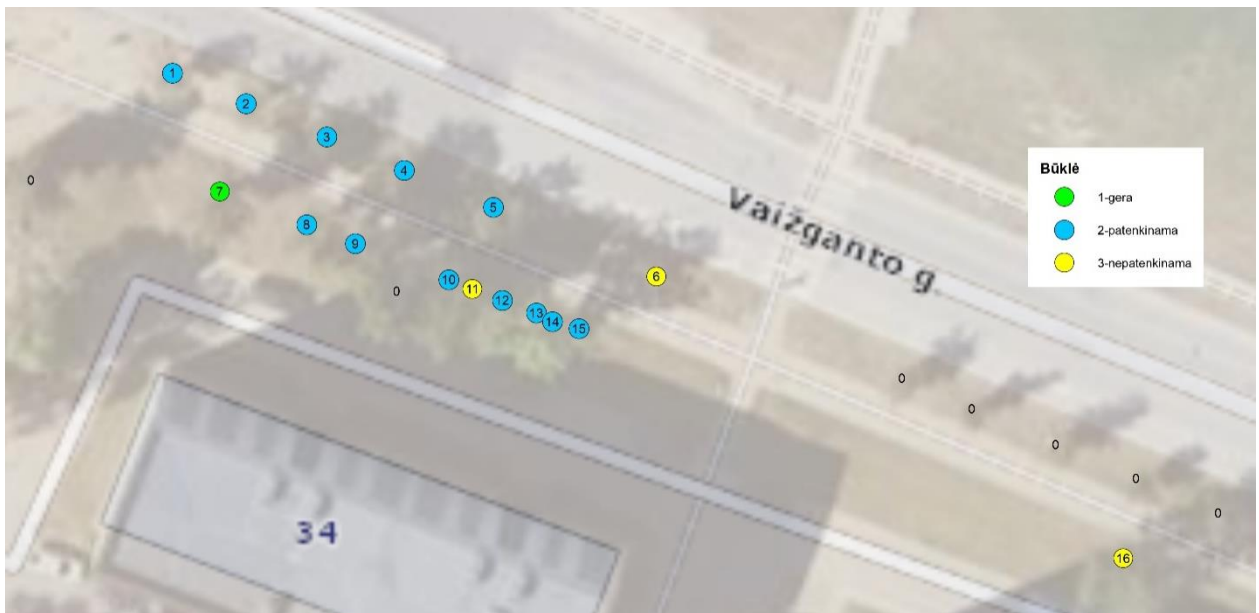
2 paveikslas. Vertintų 16 medžių augimo vieta ir išsidėstymas pagal būklę

Geros būklės yra 1 medis, patenkinamos – 12 vnt., nepatenkinamos būklės – 3 vnt. (2 pav.)

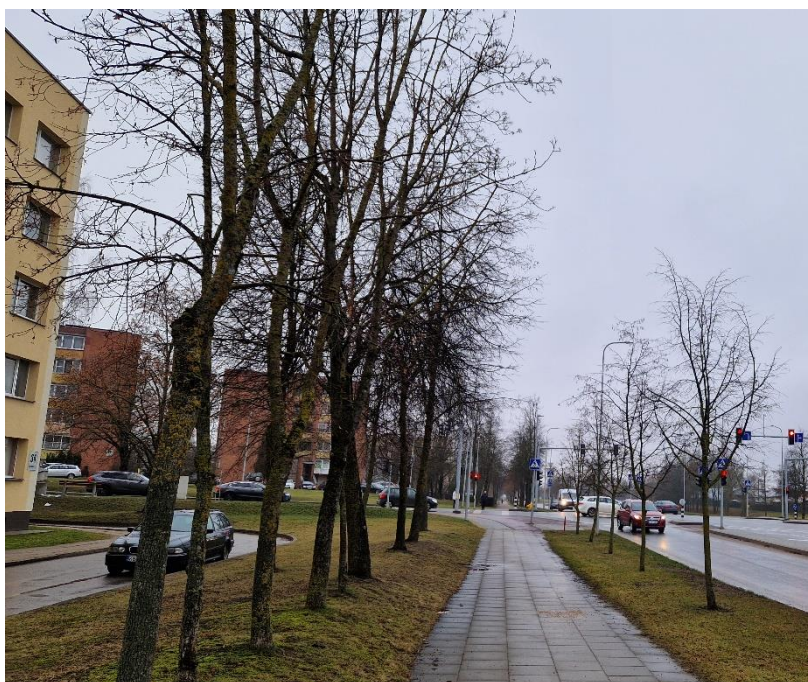
Jaunesni prie kelio labiau skursta

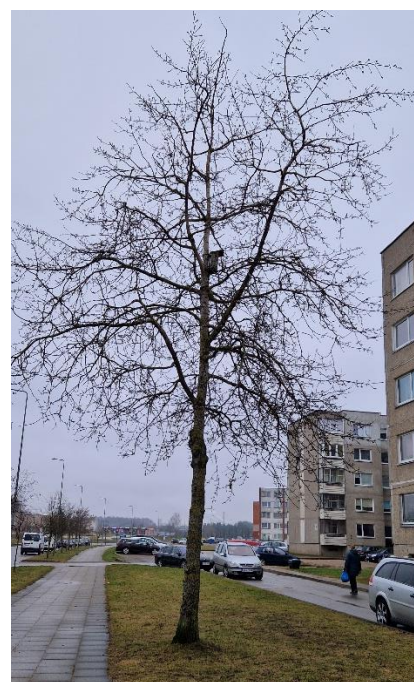
15	Klevas paprastas	15	8	2	Genėjimo žaizdos	Saugotinas
16	Drebulė	27	12	3	Žaizdos liemenyje iki 1 m aukščio, puviniai	Nesaugotinas

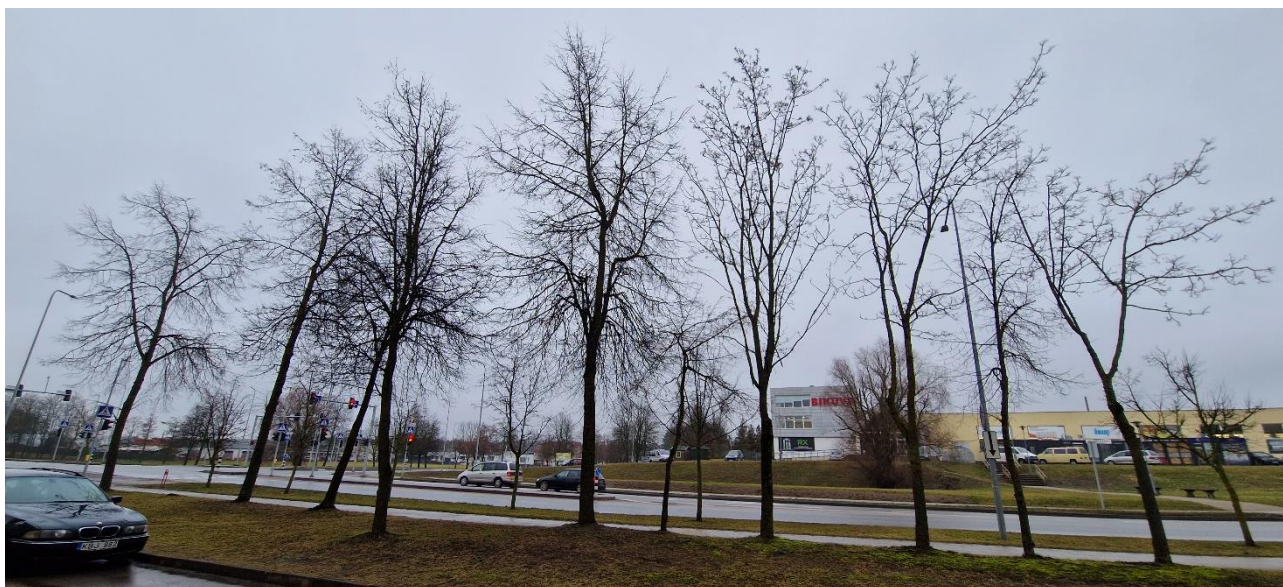
Ši žalia juosta dalinai uždengia gyventojams kelią
